## Besuchsbericht: 16.02.2015, Monitoring

DE-1010, Restaurant, Küchenstrasse 999, 6073 Sistrans, Österreich

Auftragsnummer 10000504, Erfassung am 16.02.2015

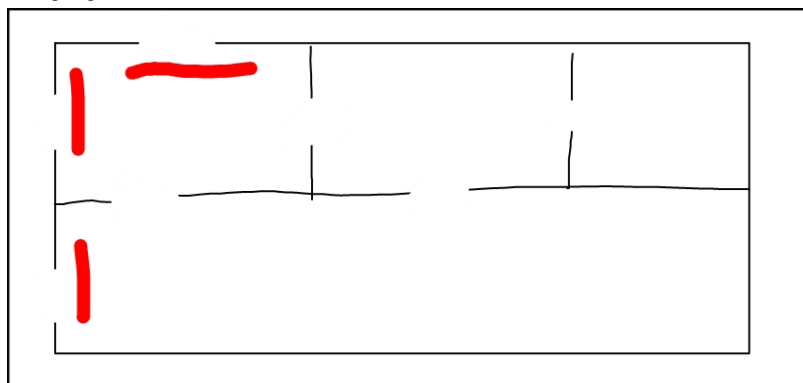
Restaurant, Erdgeschoß, **Küche**

Maßnahmen: 1736: Baumangel, durch Kunde

Fliegengitter erneuern:
